RÉHABILITATION ÉCOLOGIQUE DU SITE DE POINTE ALLÈGRE-NOGENT

RAPPORT TECHNIQUE : TRAVAUX D'ÉRADICATION DES LAITUES D'EAU, 19 janvier 2024
Rédacteur : Marie ROBERT, chargée de mission milieux aquatiques, PNG

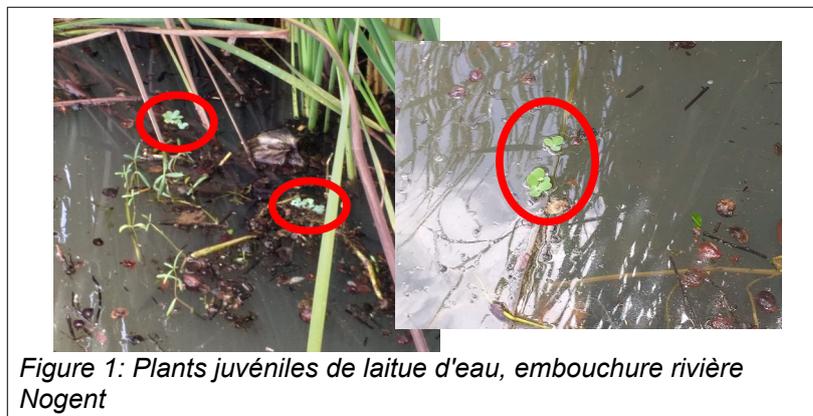
7 mois après l'intervention d'éradication, le retour de pieds juvéniles de laitue d'eau (*Pistia stratiotes*) est observé par l'association Gwada botanica.

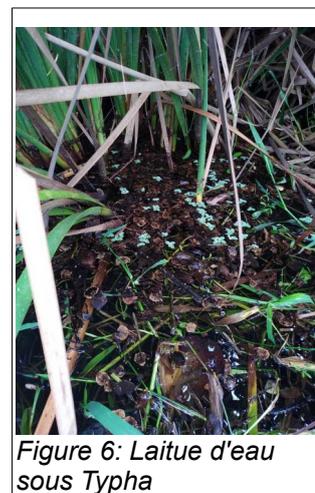
Figure 6: Laitue d'eau sous Typha

Le retrait des plants juvéniles doit être réalisé de façon extrêmement minutieuse. Ces petits plants ont la particularité de se développer sous la canopée des typhas de l'embouchure de la rivière.
