**Parc national de la
Guadeloupe**

Etude diachronique et diagnostic d'une zone humide en Guadeloupe

Mise en évidence des menaces de l'urbanisation et des activités anthropiques sur les sites de la Pointe Roujol et de Viard

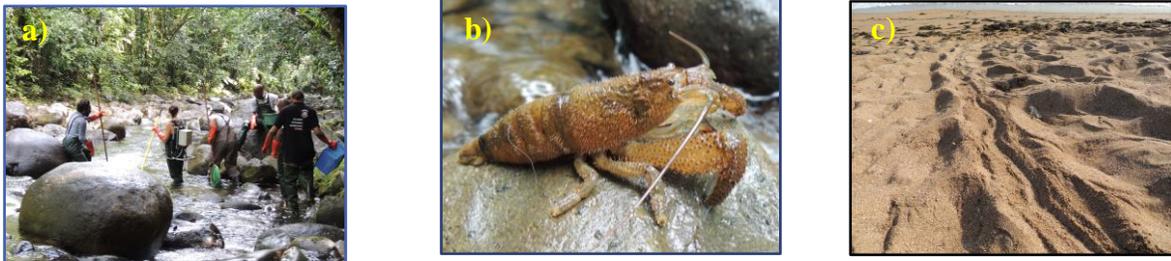
Figure 4- a) pêche électrique pour le suivi de peuplement à la rivière de la Lézarde, Petit-Bourg ; b) Cacador (*Atya scabra*) pêchée à la rivière de la Lézarde, Petit-Bourg ; c) Trace de ponte de tortue Luth, Sainte-Rose (Source : Sadjan)

Durant ce stage, j'ai eu l'occasion de travailler sur d'autres thématiques, notamment sur le protocole suivi de trace de ponte des tortues marines au Nord de la Basse-Terre, et le protocole « réseau de suivi des peuplements des rivières de Guadeloupe » (Figure 4). Ainsi,

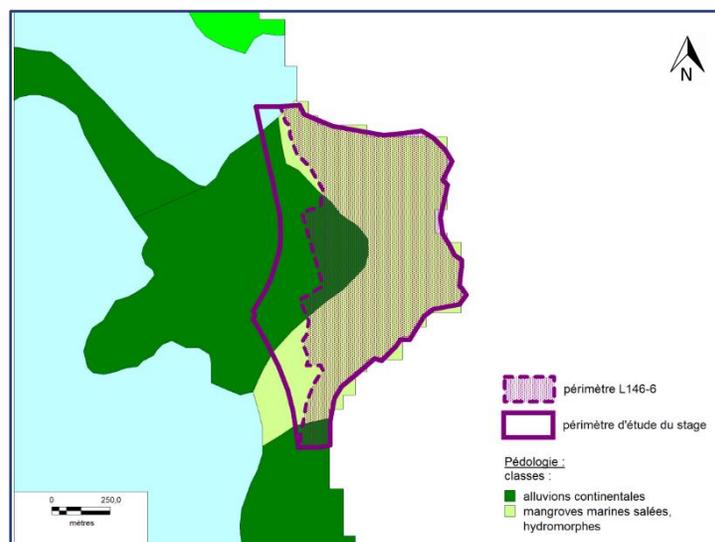
Figure 8- Pédologie de la Pointe de Roujol (Source : Parc national de la Guadeloupe)

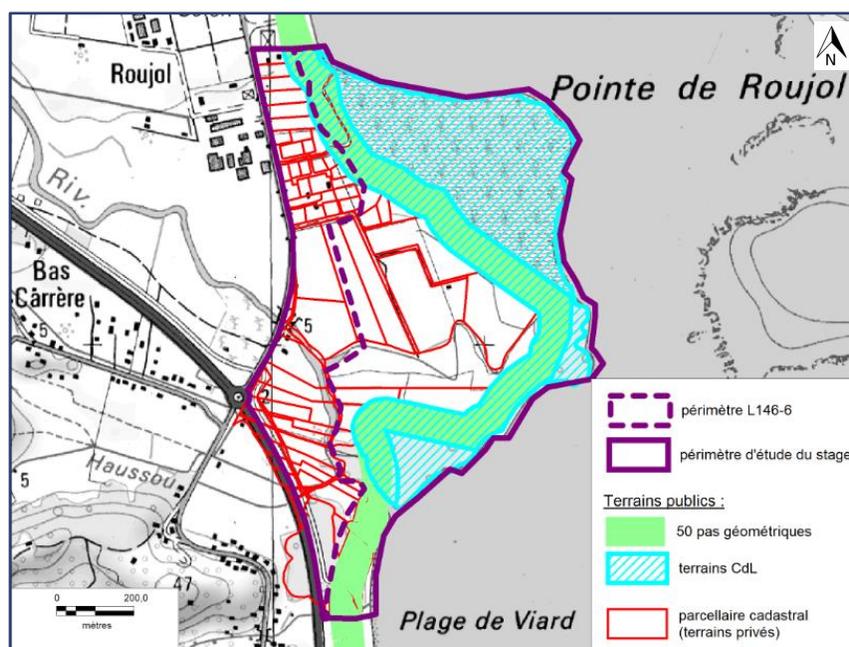
Figure 9- Plan cadastral au sein du périmètre de l'étude (Source : Parc national de la Guadeloupe)

La Pointe Roujol est découpée en une cinquantaine de parcelles. Les propriétaires sont la Commune de Petit-Bourg, l'Etat et le Conservatoire du littoral (DPL, DPM, 50 pas géométrique) et les propriétaires privés (Figure 9).

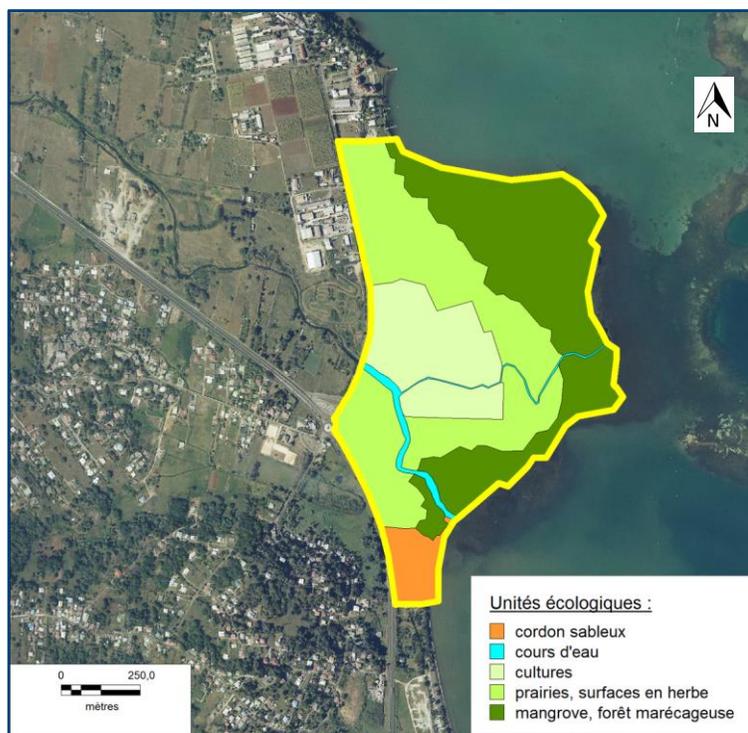
Figure 10- Répartition et proportion des unités écologiques (Source : Parc national de la Guadeloupe)

Afin d'attribuer un indice de valeur écologique, le périmètre étudié a été divisé en fonction des unités écologiques que l'on retrouve dans ce milieu. A savoir le cordon sableux/forêt marécageuse/la mangrove, les prairies inondables cultivées, ainsi que celles étant non cultivées (Figure 10). Ces unités ont été déterminées lors de sorties sur le terrain, en fonction des plantes indicatrices de milieux.

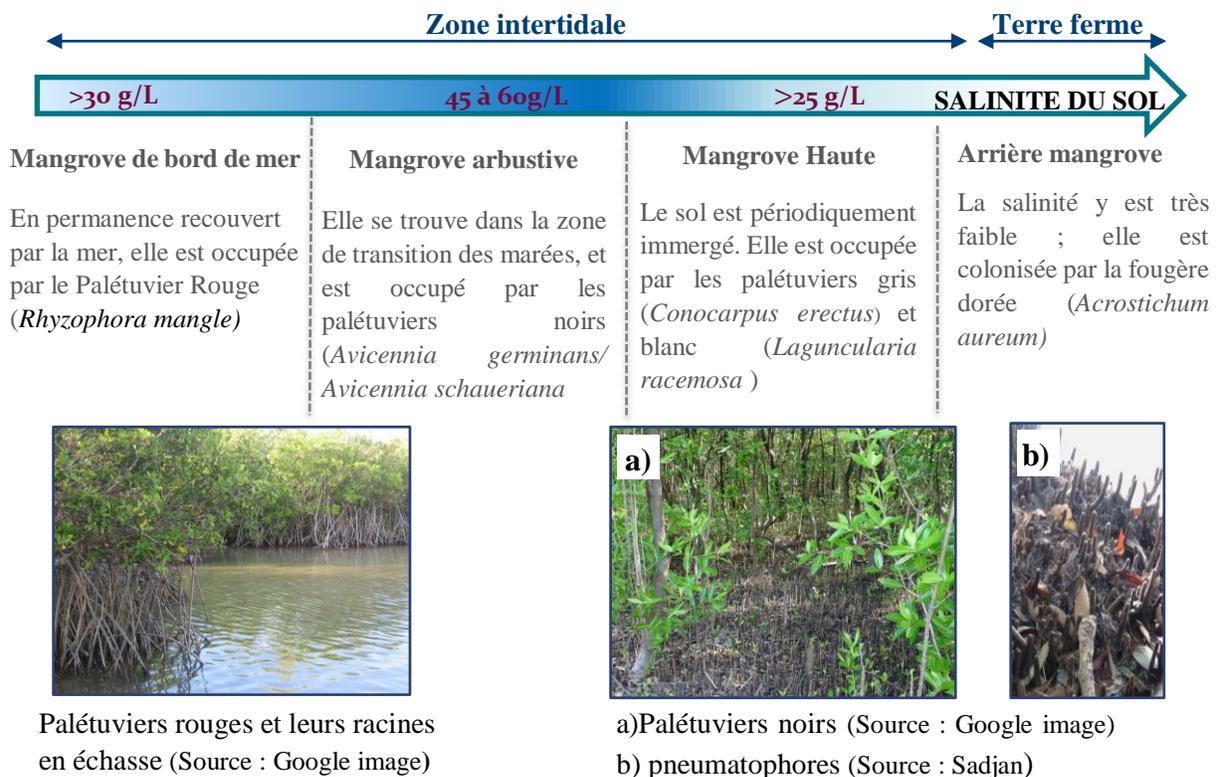
Figure 11- Organisation générale d'une mangrove (Source schéma : Parc national Guadeloupe, 2009)

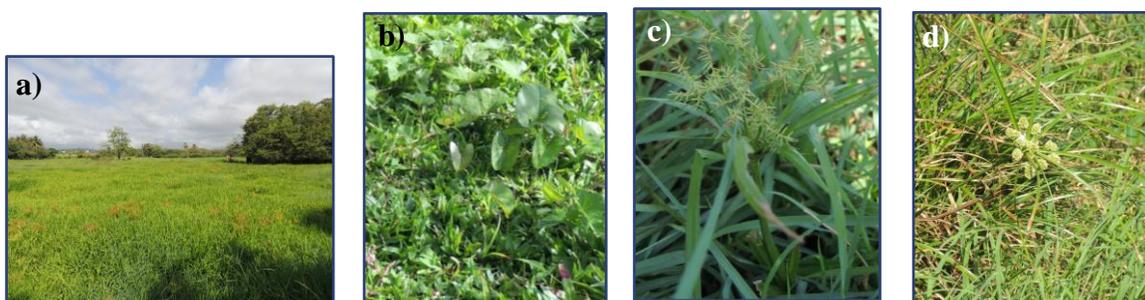
Figure 16 : a) Prairie inondable de Roujol b) Mangé lapin c) et d) Espèces de Cypéracée (Source : Sadjan)

Les mangroves et les forêts marécageuses sont souvent suivies par des étendues herbacées d'aspects divers : les prairies inondables. Ces étendues sont conditionnées par l'humidité et la salinité du milieu. Ces prairies sont régulièrement submergées lors d'événements pluvieux intenses et sont particulièrement desséchées en période sèche. Peu d'espèces végétales affectionnent ce milieu. Les familles les mieux représentées sont les Cypéracées, les Graminées et les Papilionacées (Figure 16).

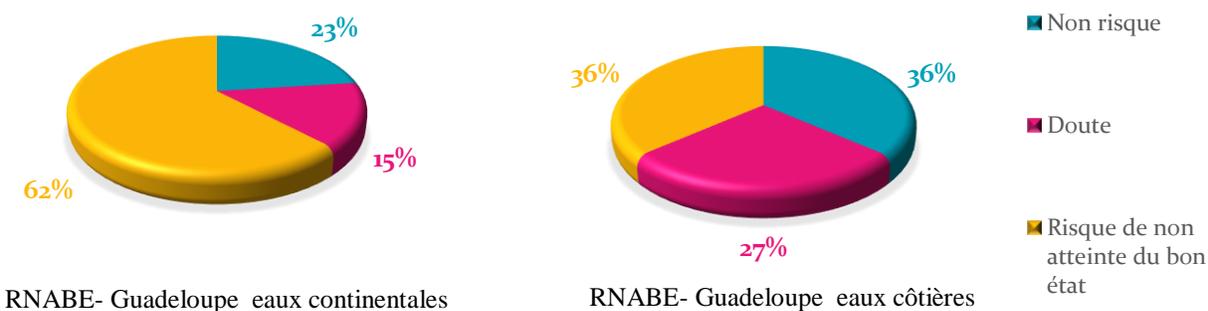
Figure 17- Diagramme du risque de non atteinte du bon état des eaux continentales et côtières en Guadeloupe (Source : SDAGE Guadeloupe, 2010)

Afin de définir l'état chimique des eaux douces et des eaux marines, ont été pris en compte prioritairement 33 substances nocives. Selon le SDAGE, seul un quart des cours d'eau et un tiers des eaux côtières de Guadeloupe sont susceptibles d'atteindre l'objectif de bon état en 2015 (Figure 17).

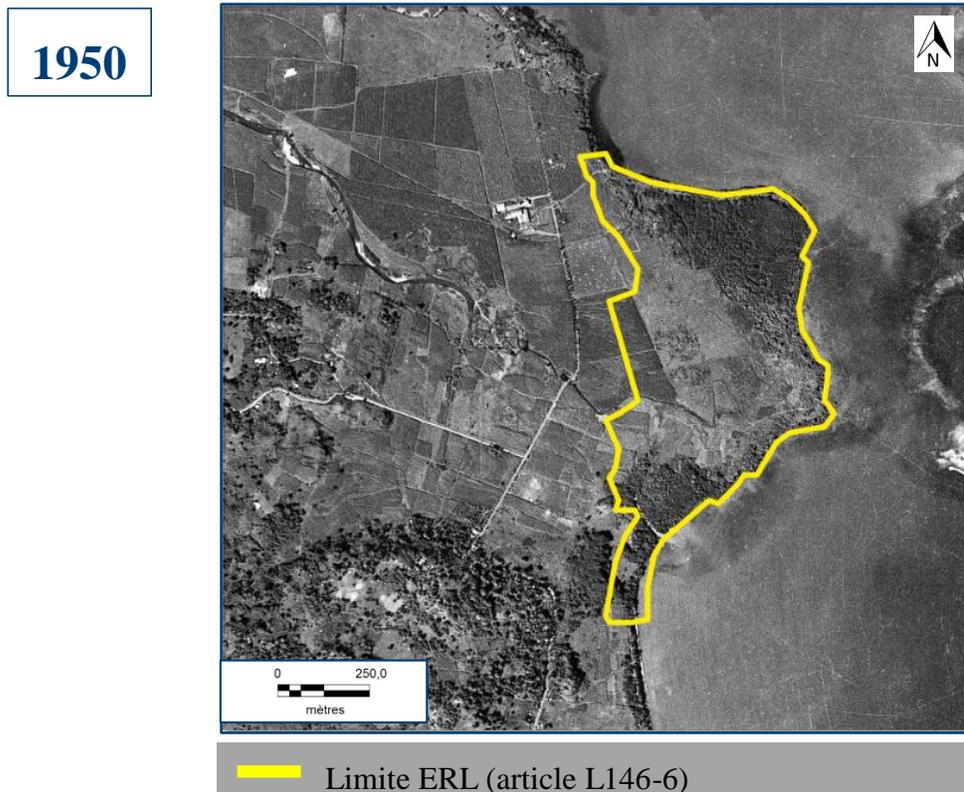
Figure 18- Photographie aérienne de Roujol datant de 1950 (Source : PNG)

La photographie aérienne de 1950 montre un paysage occupé par de grandes parcelles agricoles, où on cultivait principalement la canne à sucre. Le réseau routier était limité à de petites routes, notamment la route de Roujol. Peu de constructions sont à noter dans cette zone de Petit- Bourg (Figure 18).

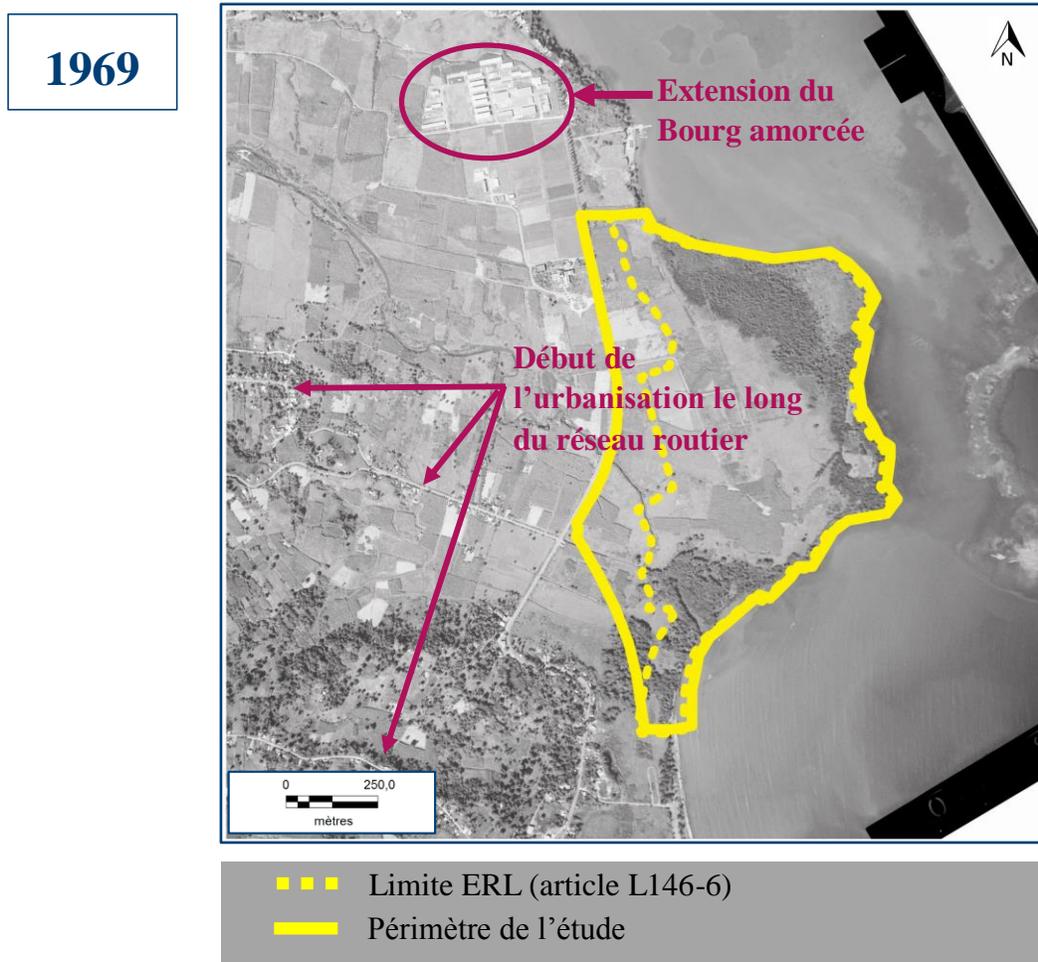
Figure 19- Photographie aérienne de Roujol datant de 1969 (Source : PNG)

La photographie aérienne datant de 1969 montre que le réseau routier reste peu développé. Néanmoins, l'extension du bourg de la commune est amorcée. On remarque la présence de quelques habitations le long de la Route de Roujol (Figure 19).

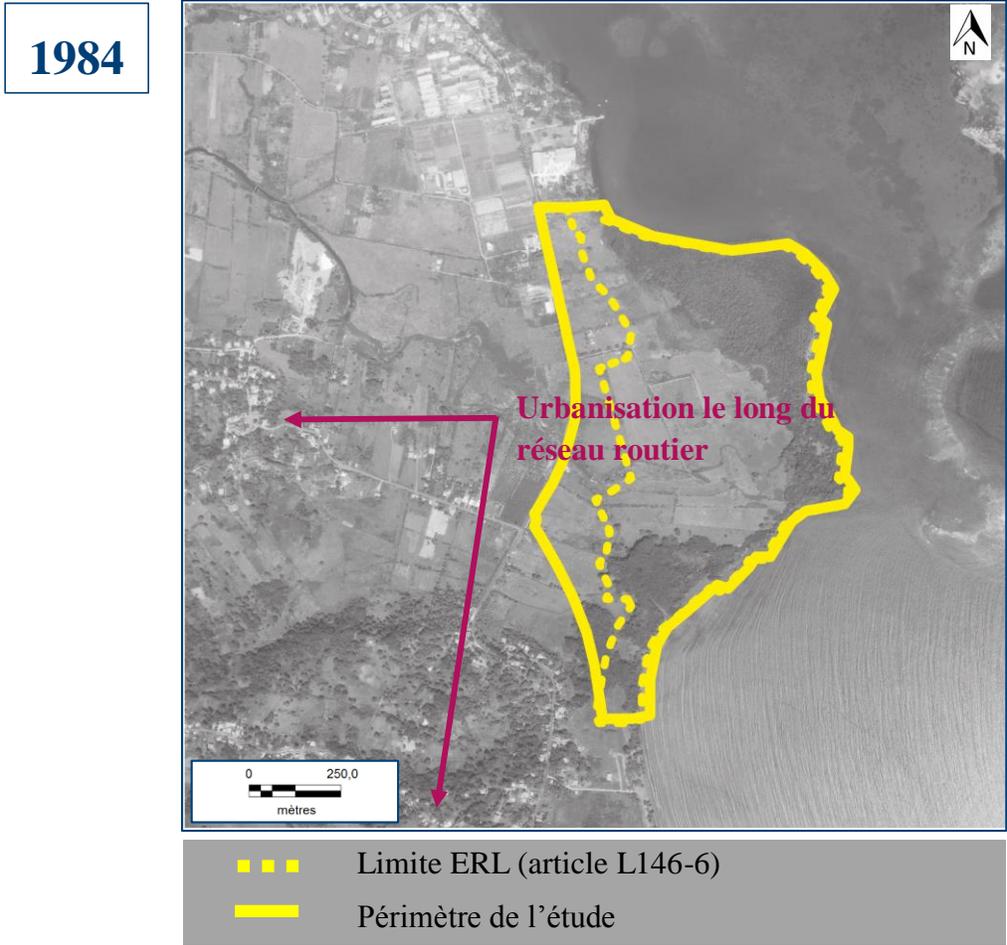
Figure 20- Photographie aérienne de Roujol datant de 1984 (Source : PNG)

Au cours de la quinzaine d'années suivante, aucun changement notable n'est observé pour le réseau routier. Cependant la photographie aérienne de 1984 montre une vive extension du bourg de la commune (situé au nord de Roujol), en bordure du littoral Nord de Roujol. L'évolution de l'urbanisation en arrière du littoral reste peu marquée (Figure 20).

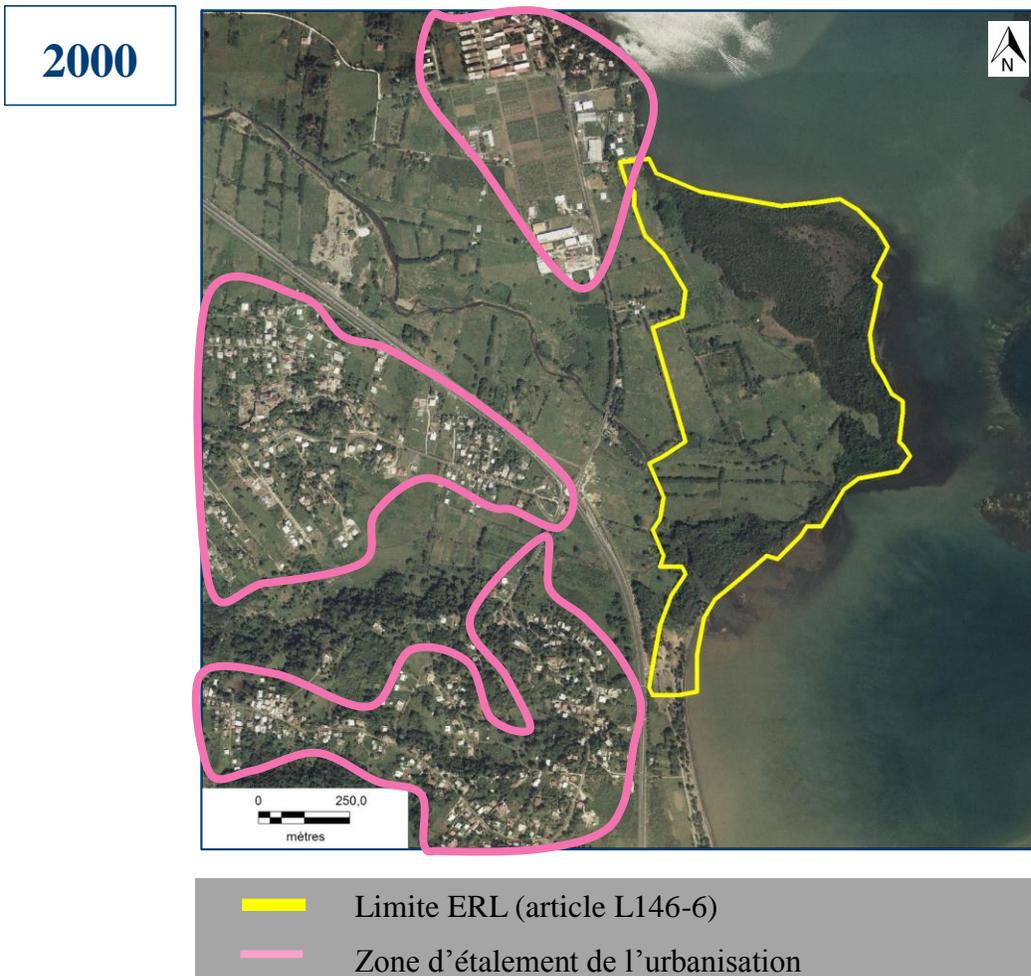
Figure 21- Photographie aérienne de Roujol datant de 2000 (Source : PNG)

Sur la photographie datant de 2000, on remarque un réel développement du réseau routier avec la mise en place de la route nationale n°1 au cours des années 90 (Figure 21). Cette dernière a permis un désenclavement des lieux dits de Roujol et de Viard. Cela explique l'importante réduction du nombre d'hectares cultivés au profit d'un net développement de l'urbanisation. Ce nouvel accroissement de l'urbanisation est toujours localisé au Nord de Roujol (extension du bourg) ainsi que le long des axes routiers (route de Viard et route de Roujol) en arrière du littoral. On comprend qu'un réseau routier ainsi construit est à l'origine d'une rupture de la continuité écologique, et influe d'une part sur la bonne circulation des eaux de ruissellements (Eaux pluviales), et d'autre part sur celle de la faune. En outre, de nombreuses habitations et commerces (pharmacie, zone

artisanale de Roujol, parking, etc.) ont été construits autour du rond-point de Montebello entre 2000 et 2010.

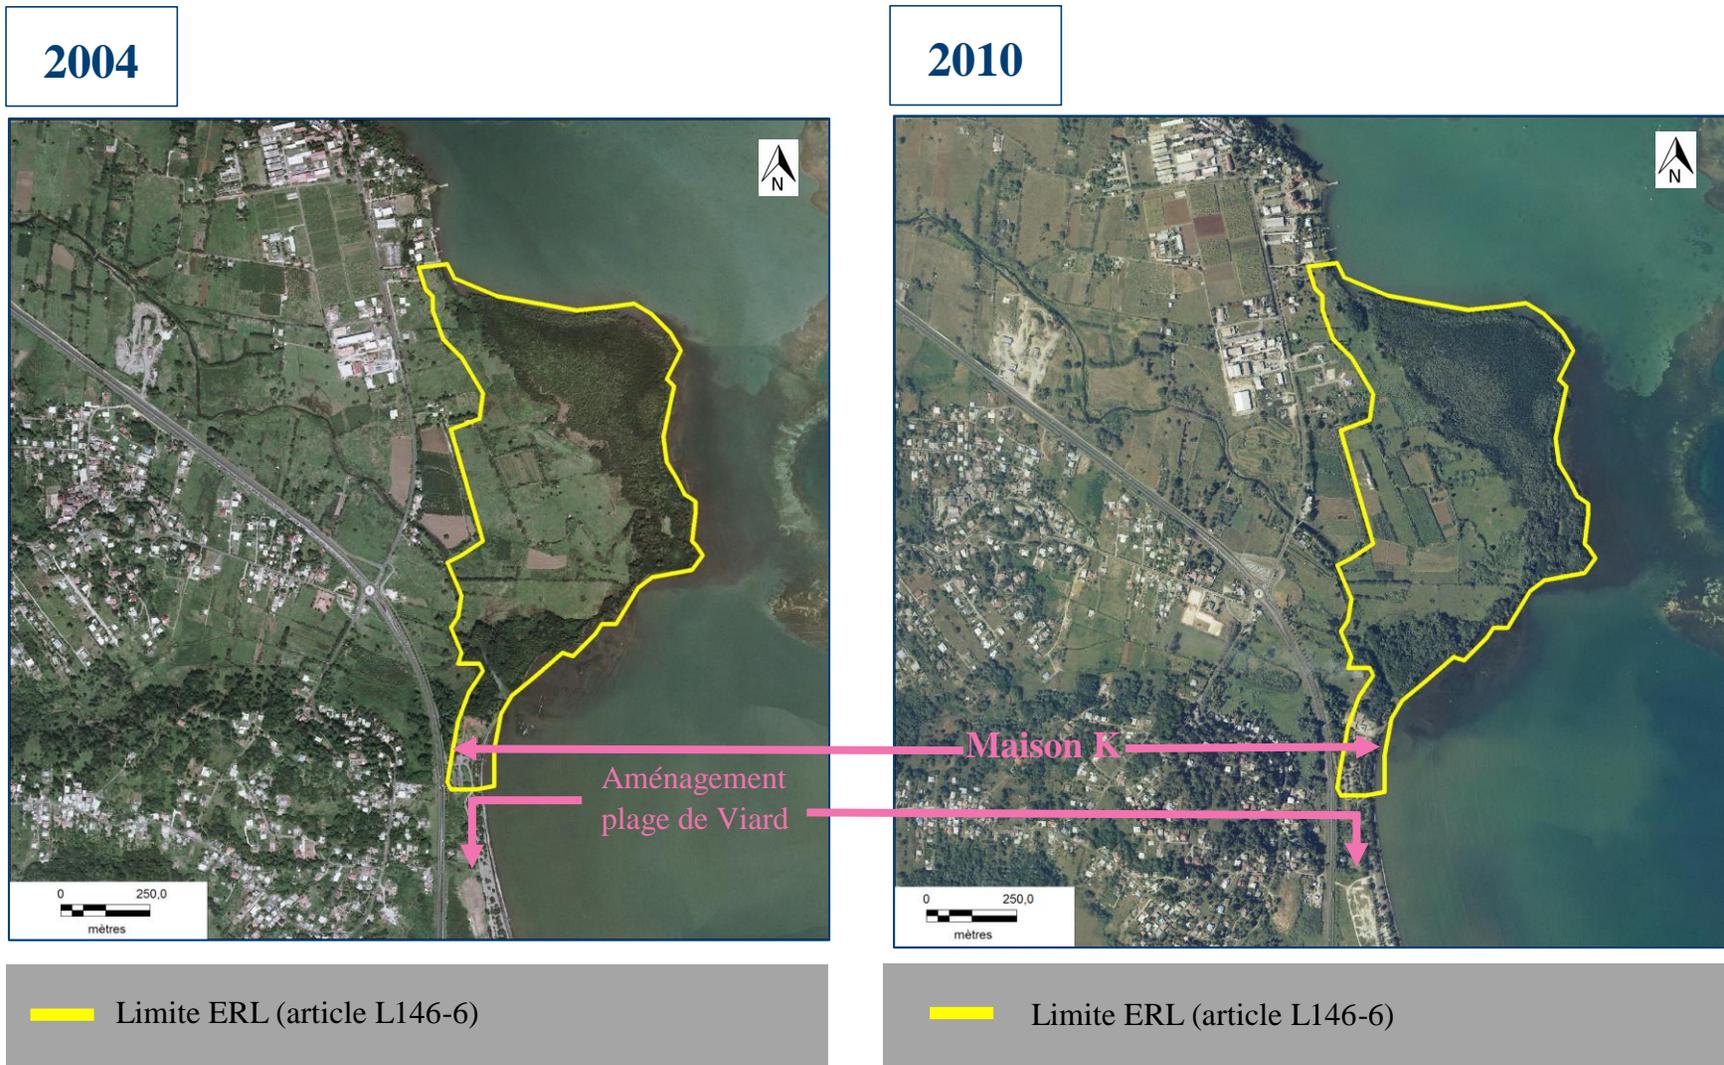
Figure 22- Photographies aériennes de Roujol datant de 2004 et 2010 (Source : PNG)

Toutes ces tendances évolutives se sont accentuées au cours de ces deux dernières décennies. De plus, les années 2000 sont marquées par un développement des activités de loisirs. L'aménagement de la plage de Viard débute vers 2004, entre autre avec l'installation de places de parking, d'un accès à la plage en voiture et d'un terrain de sport (Figure 22).

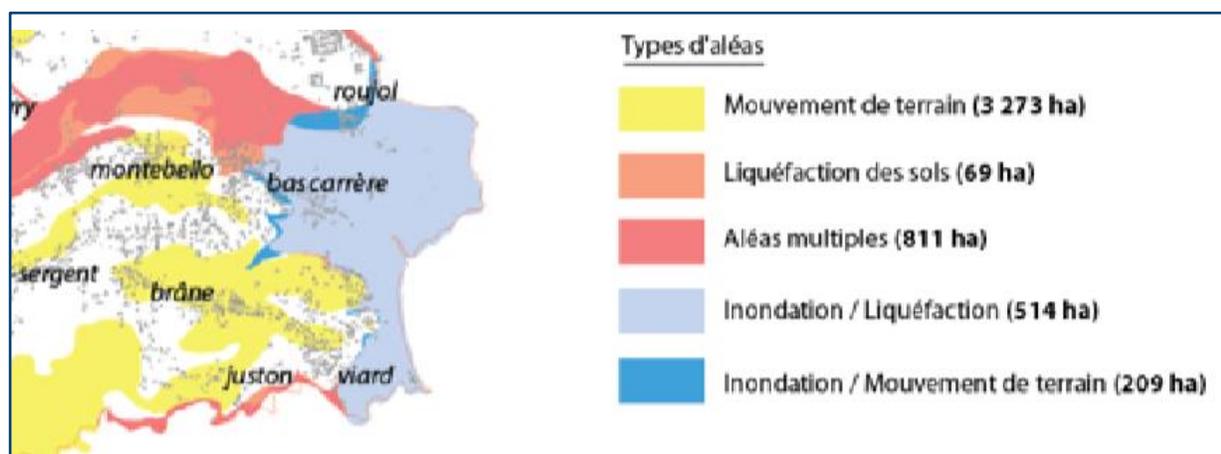
Figure 23- Les aléas sur les lieux dits de Roujol et de Viard (Source: PLU Commune de Petit-Bourg)

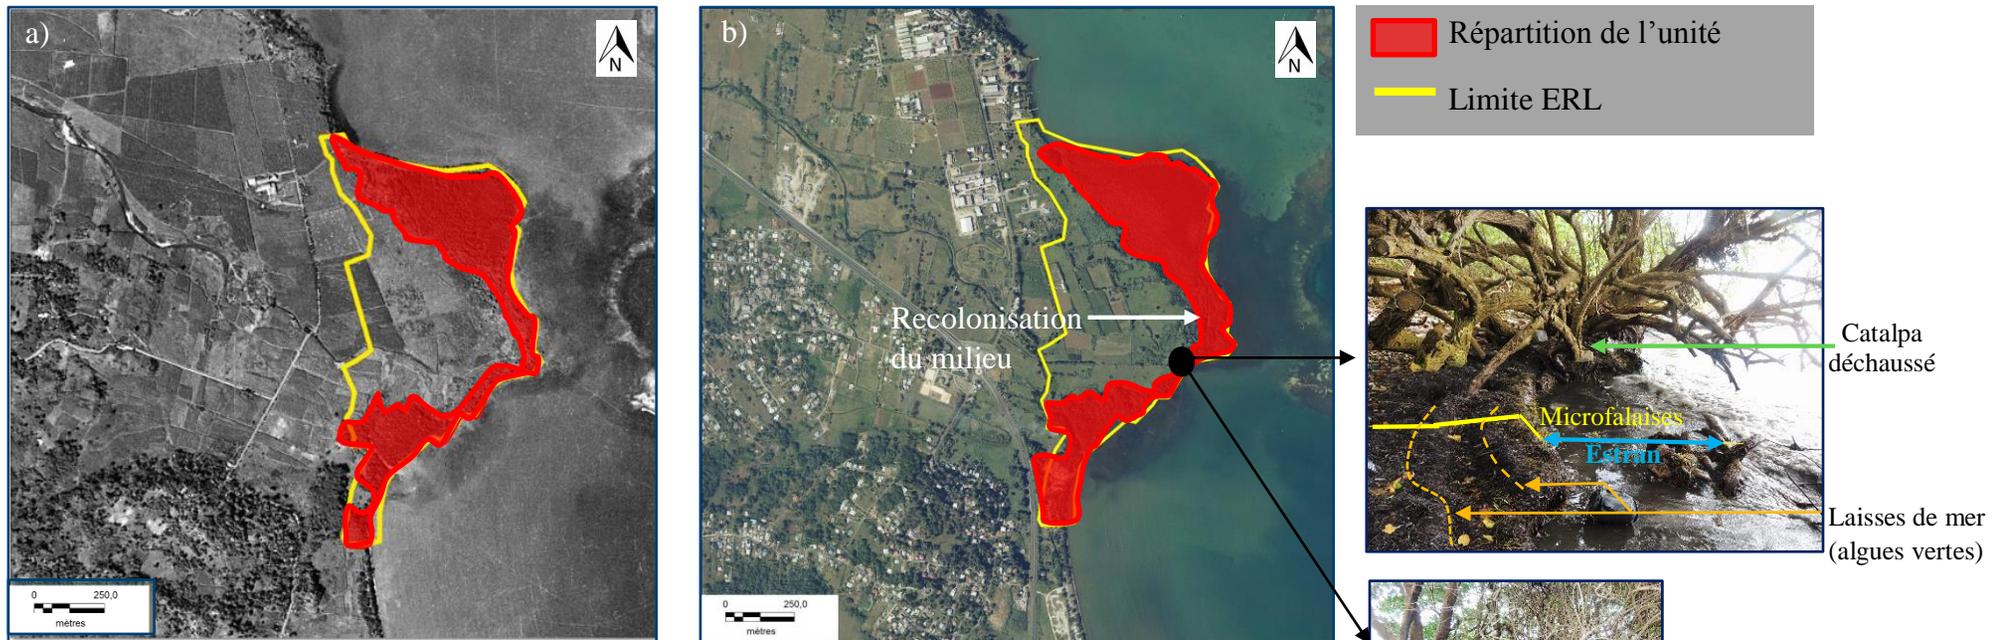
Unité écologique : Cordon sableux (Cs), mangrove (M) et forêt marécageuse(Fm)

Figure 24- Unité écologique Cs, M, Fm en 1950 (a) et 2010(b) (Source : Parc national de la Guadeloupe)

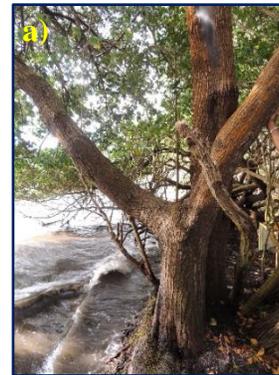
Fougères dorées de haute mangrove

Prairie inondable ouvertes

Figure 26- a) Racines déchaussées de Palétuvier blanc b) Absence de forêt marécageuse (Source : Sadjan)

Sur le cordon sableux de la pointe Roujol on remarque la présence d'espèces propres à cette unité telles que le cocotier et l'amandier pays. On observe également des espèces indicatrices de mangrove arbustive comme le palétuvier noir et de mangrove haute, notamment le palétuvier blanc (Figure 26 a)). Habituellement la mangrove haute ne se développe pas en bord de mer, car elle n'est pas aussi bien adaptée aux forts taux de salinité. Cette organisation originale pourrait être le résultat de l'érosion littorale moyenne qui touche le littoral de Roujol.

Couvrant actuellement 30,5 hectares, l'unité écologique comprenant la mangrove et la forêt marécageuse de la Pointe Roujol n'est pas organisée comme elle l'est généralement. On passe directement de la haute mangrove à la prairie inondable à certains endroits. On remarque donc une absence de forêt marécageuse (Figure 26 b)). Cet agencement peut être naturel mais aussi liée au défrichement de certaines parcelles. Il est important de remarquer que cette unité écologique occupe aujourd'hui une surface plus importante qu'il y a 50 ans notamment au sud-est de la Pointe Roujol (Figure 24).

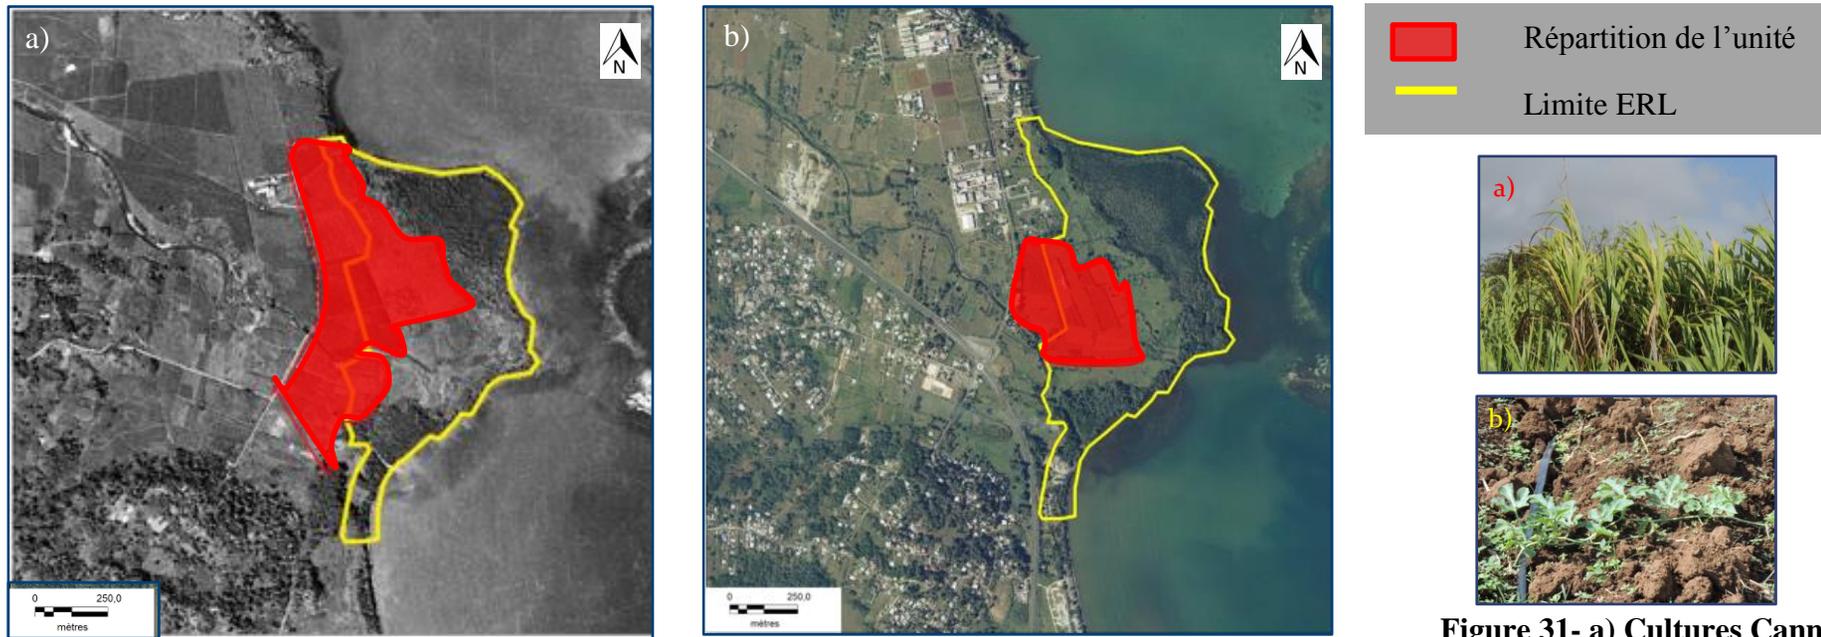
Unité écologique : parcelles cultivés

Figure 30- Unité écologique parcelles cultivées en 1950 (a) et 2010(b) (Source : Parc national de la Guadeloupe)

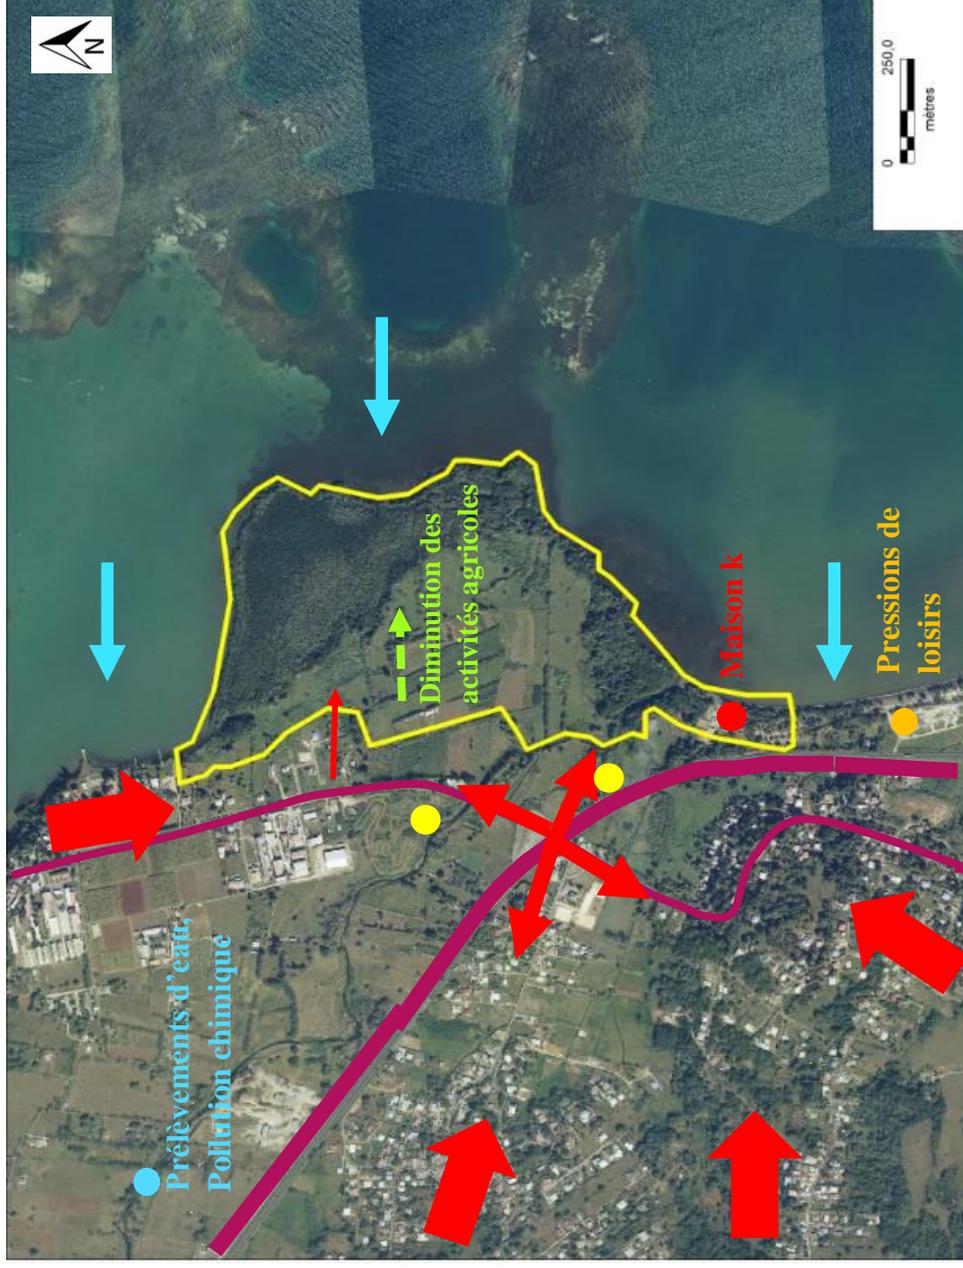
Figure 32- Schéma bilan des tendances évolutives et des menaces sur la zone humide de Roujol /Viard entre 1950et 2014 (Source Parc national, photo 2010)

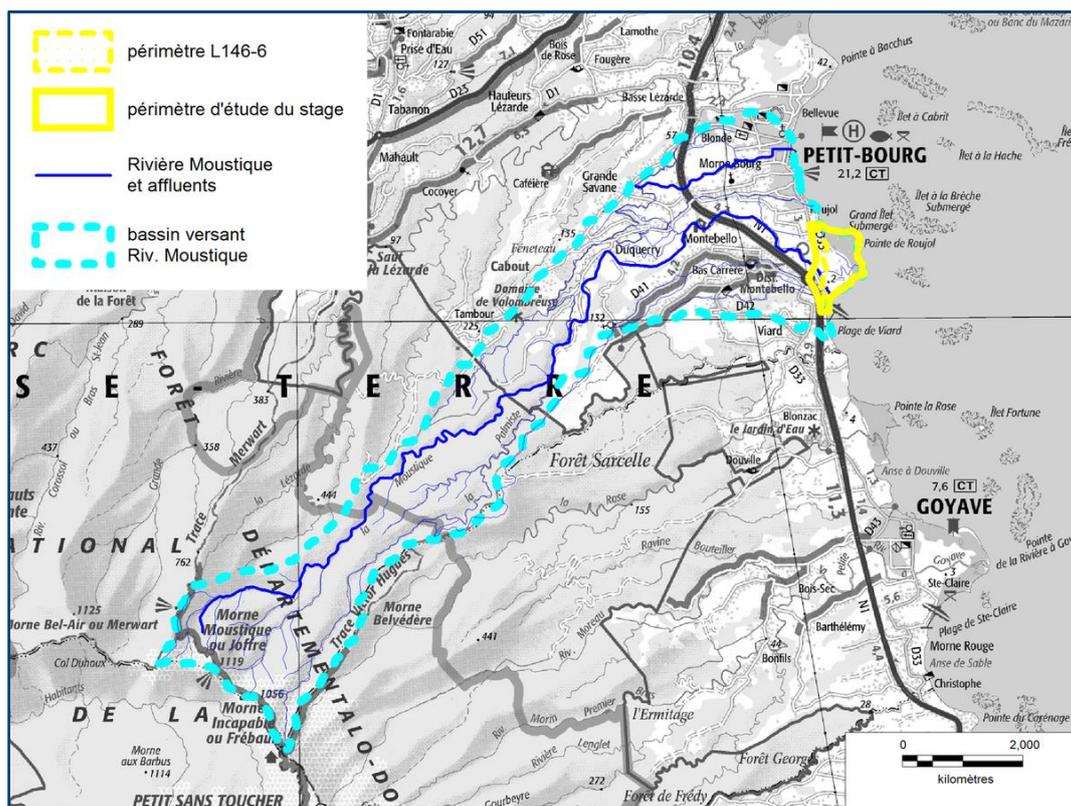
Figure 33-Bassin versant de la rivière Moustique (Source PNG)

La pointe Roujol est traversée par la rivière Moustique³ dont le bassin versant couvre environ 12 km² de surface (PNG, 2009) (Figure 33). Elle prend sa source à 1119 mètres d'altitude, en cœur de Parc (PNG, 2009).

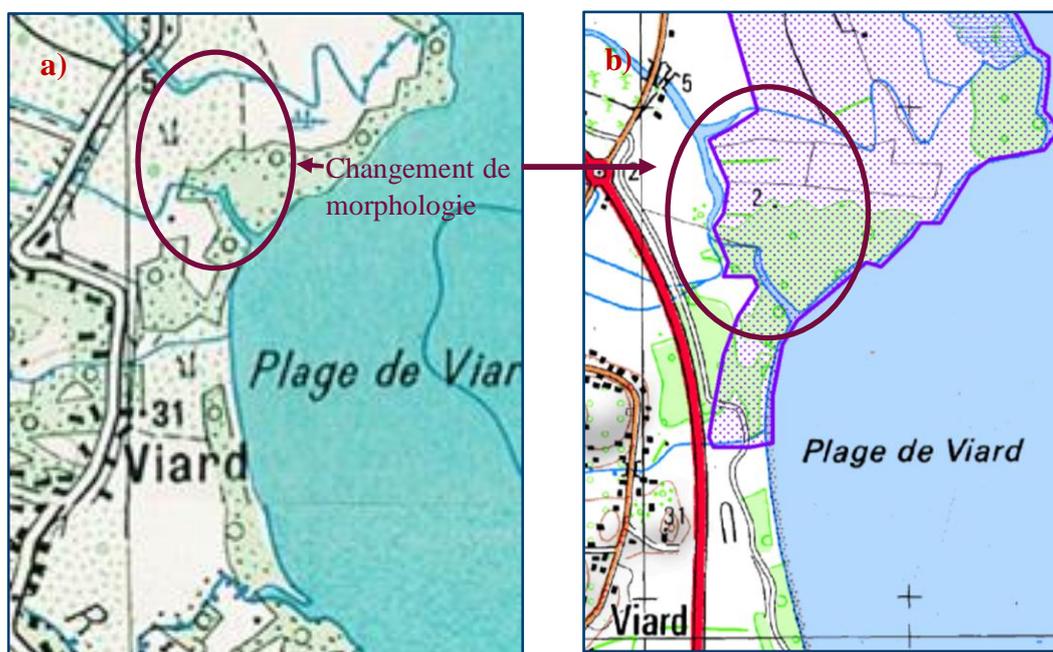
Figure 34- Morphologie de la rivière Moustique en 1958 (carte a) Source : projet OCEAN, 2012) et en 2010 (carte b) Source : Parc national de la Guadeloupe)

On peut associer un tel phénomène à une forte crue cyclonique, qui aurait modifié la morphologie du cours d'eau. Une enquête de terrain auprès des habitants permettrait probablement de mieux comprendre l'origine ainsi que la date approximative de cette modification. Ce changement de morphologie a pu jouer un rôle dans la diminution de la surface occupée par la mangrove et la forêt marécageuse. La connectivité au réseau hydrologique aurait créé une sursalinité du sol. Ces zones auraient fini par disparaître.

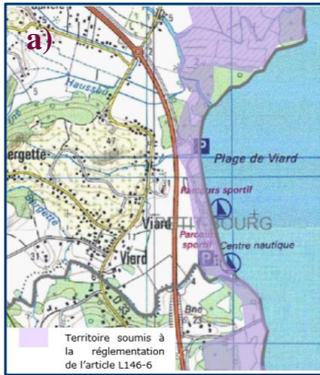
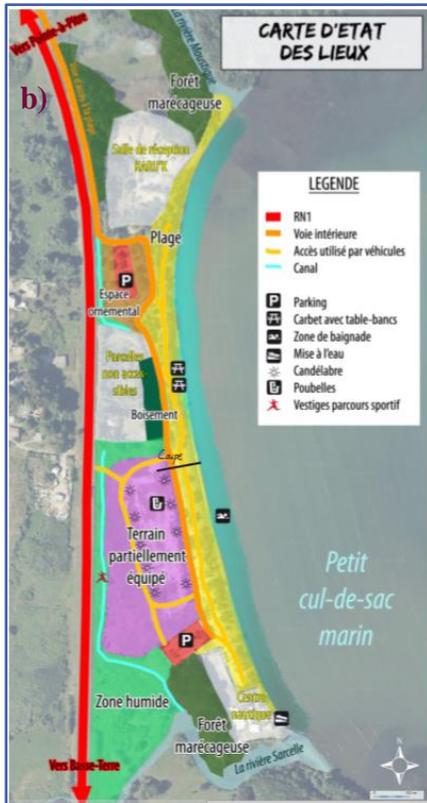
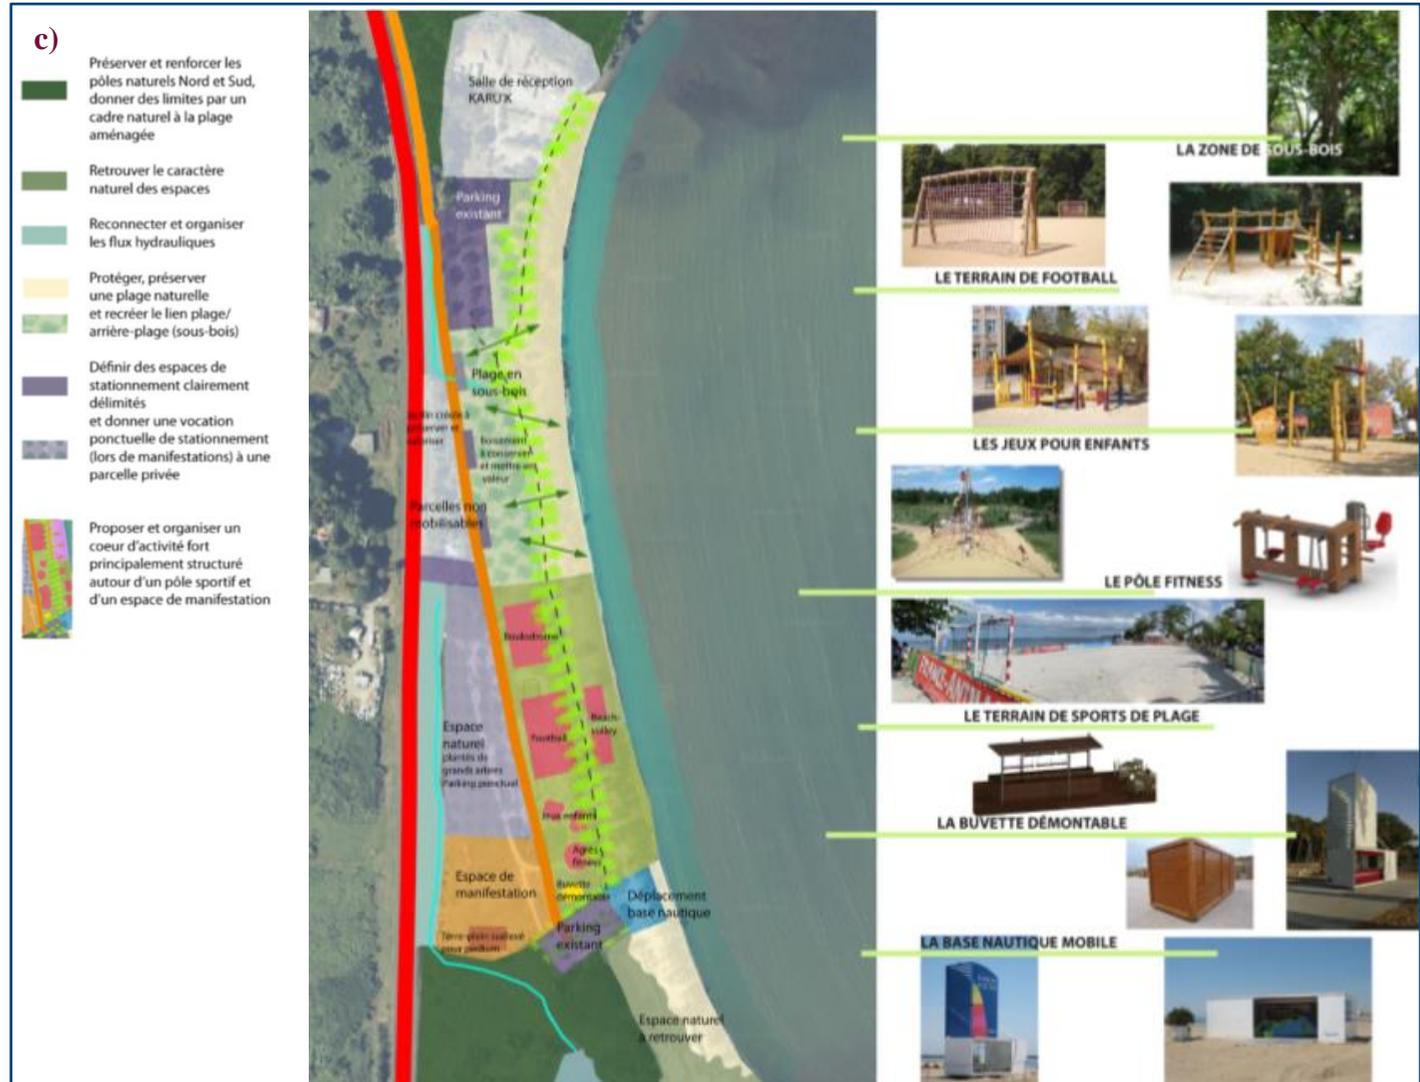
Figure 35- a) zone classée au titre de l'article L 146- 6 à Viard b) Carte état des lieux de la plage de Viard c) Carte projet d'aménagement de la plage de Viard pour le Projet OCEAN (Source : projet OCEAN, 2012)

De plus, un état des lieux a été réalisé en prenant en compte la configuration de la plage de Viard, ainsi que les aménagements et activités déjà présents sur le site. En outre, on y retrouve des données environnementales importantes : un descriptif des formations végétales présentes, un inventaire faunistique, un bilan concernant l'érosion et l'aléa houle cyclonique. La Région Guadeloupe souhaiterait aménager un autre accès à la plage et agrandir les aires de stationnements. De plus, elle prévoit de mettre à disposition divers équipements tels qu'un pôle de fitness, une buvette ou encore une zone de jeux pour enfants. (Figure 35)
